Kvarteret Kopparholmen

Avgränsning innefattar hela kvarteret Kopparholmen samt fastigheten Jordsten 5.

Kvarteret Kopparholmen och Jordsten 5 ingår i ett mindre småhusområde med tidstypisk 1940-, 50- och 60-tals bebyggelse. Småhusområdet avgränsas av Flottbergets flerbostadshus uppförda med putsfasad under slutet av 1940-talet, Polishuset uppfört med fasad i emaljerad plåt under 1970-talets andra hälft och Stadshuset uppfört i mörkbrunt tegel under 1980-talets början samt Hjortmosseparken med sin skogsliknande terräng med slingrande stigar

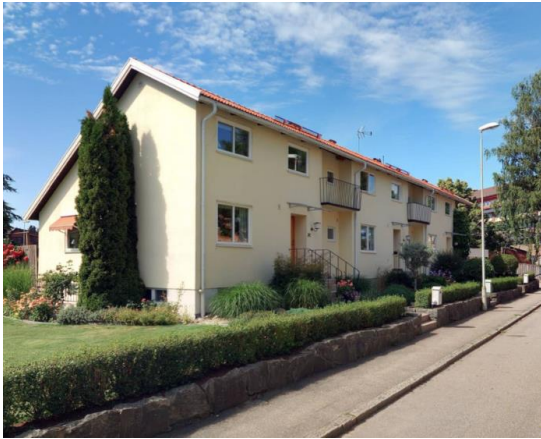
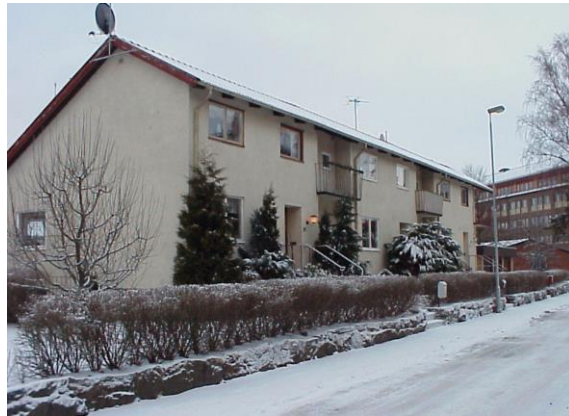
Kopparholmen 1

Radhus med tre lägenheter i tre plan.

Radhuset uppfördes efter andra världskrigets slut med en asymmetrisk fasad i puts och med ett brant sluttande sadeltak med förskjuten nock. Taket är belagt med röda takpannor.

Entrédörrarna och de nätta balkongerna på entrésidan är indragna i fasaden. På trädgårdssidan har byggnaden utskjutande byggnadskroppar som fungerar som insynsskydd från grannen med stora ljusinsläpp i vardagsrum och matrum. Access till trädgården via dubbeldörrar i vardagsrummet.

De ursprungliga fönsterna är bytta. Det finns tre olika entrédörrar, en modern vit med tre små fönster, en i mörkbetsat/oljat trä (original?) utan fönster och en ekdörr med lunettfönster. Fasaden är ommålad samt ny kulör på fönster och vindskivor. Det har tillkommit skärmtak i glas över entrédörrarna. Garagelänga uppfördes 1978.

Radhuslängan från senare delen av 1940-talet har trots vissa fasadändringar ett högt kulturhistoriskt värde som motiveras av att byggnadsvolym och värdefulla detaljer så som, oförändrad fönster- och dörrplacering samt att detaljer som fasadbelysning vid entrén,

balkongräcken och trappräcken finns bevarade. Det asymmetriska sadeltaket är karakteristiskt liksom de släta putsade fasaderna med influenser från 1930-talets funktionalistiskt inspirerande arkitekturideal. Av stort värde är det enhetliga uttrycket som även i framtiden ska bevaras.

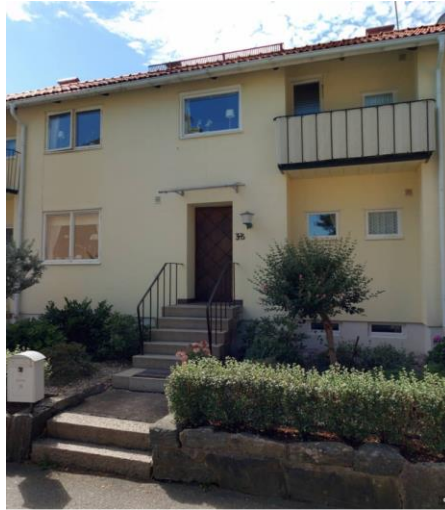
Foto från 2022 - Mittenhuset mest original på grund av tex kopplade fönster och originaldörr? Utebelysning original?

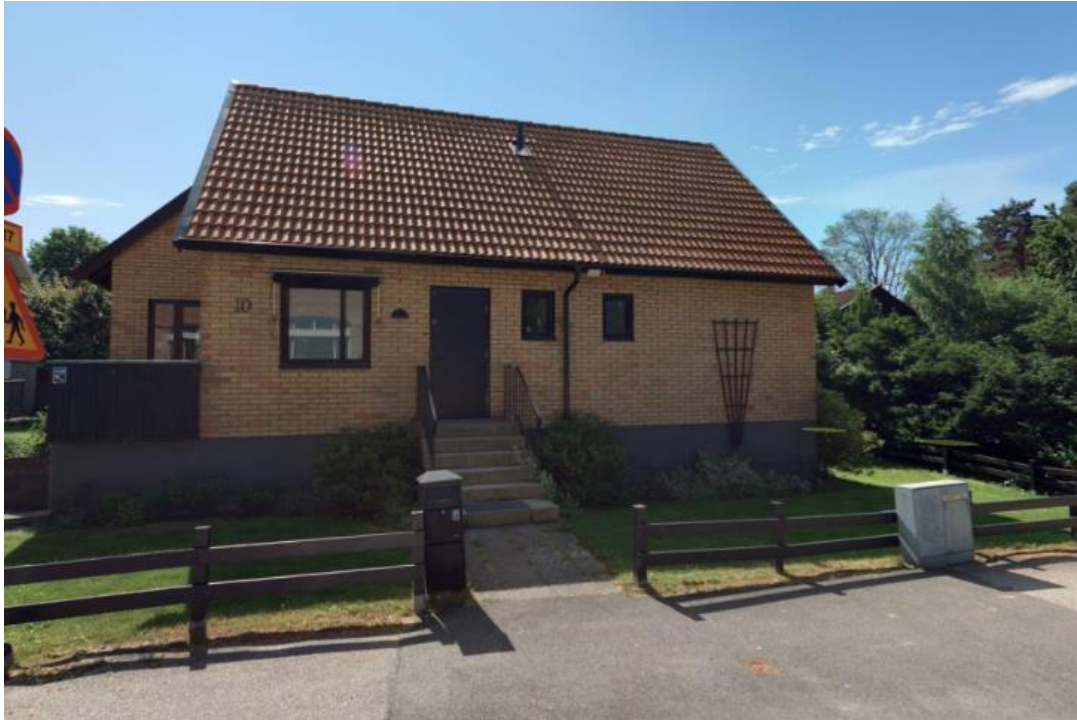
Kopparholmen 4

Asymmetrisk egnahemsvilla uppförd med fasad i gult tegel under 1950-talets andra hälft.

Röda takpannor på branta tak, garage under huset

Gråmålad sockel.

Fönster och ytterdörr är bytta.

Altan/balkong mot Flundregatan är inte ursprunglig men finns med på ritning från 1979, bygglovshandling för en tillbyggnad med carport som aldrig utförts.

Fönster, dörrar och vindskivor har fått en mörkt brunsvart kulör

Ny mur vid garagedfart

kulturhistoriskt intressant byggnad motiveras av att byggnaden har två spännande volymer som är ursprunglig (1955) men som ger ett intryck av att vara tillbyggd. Värdefulla detaljer så som fönster- och dörrplacering, trappa och trappräcke är oförändrad

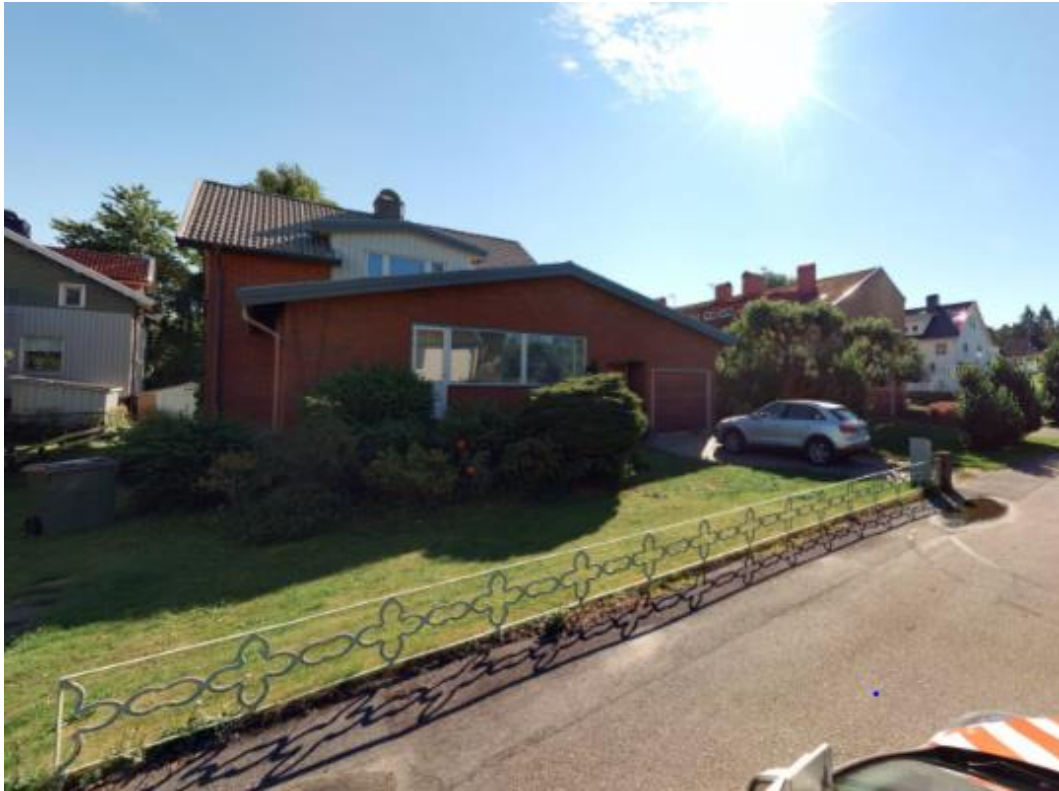
Kopparholmen 5

Nybyggnadsår 1901. Tillbyggd 1937 med glasveranda mot trädgårdssidan. Vid om- och tillbyggnad 1971T kläddes träfasaden med tegel. Tillbyggd mot gatan i ett plan med källare.

Den ursprungliga byggnaden var placerad så att den hade en större förgård vilket möjliggjorde att tillbyggnaden kunde placeras mot gatan. På trädgårdssidan finns en långsträckt grönyta.

Här har skett stora förändringar, byggnadens ursprungliga karaktär är knappt läsbar efter tillbyggnad och nytt fasadmateriäl från 1970-talets början. Efter ändringen är byggnaden mer anpassad till den omkringliggande bebyggelsen. Ingen gradering

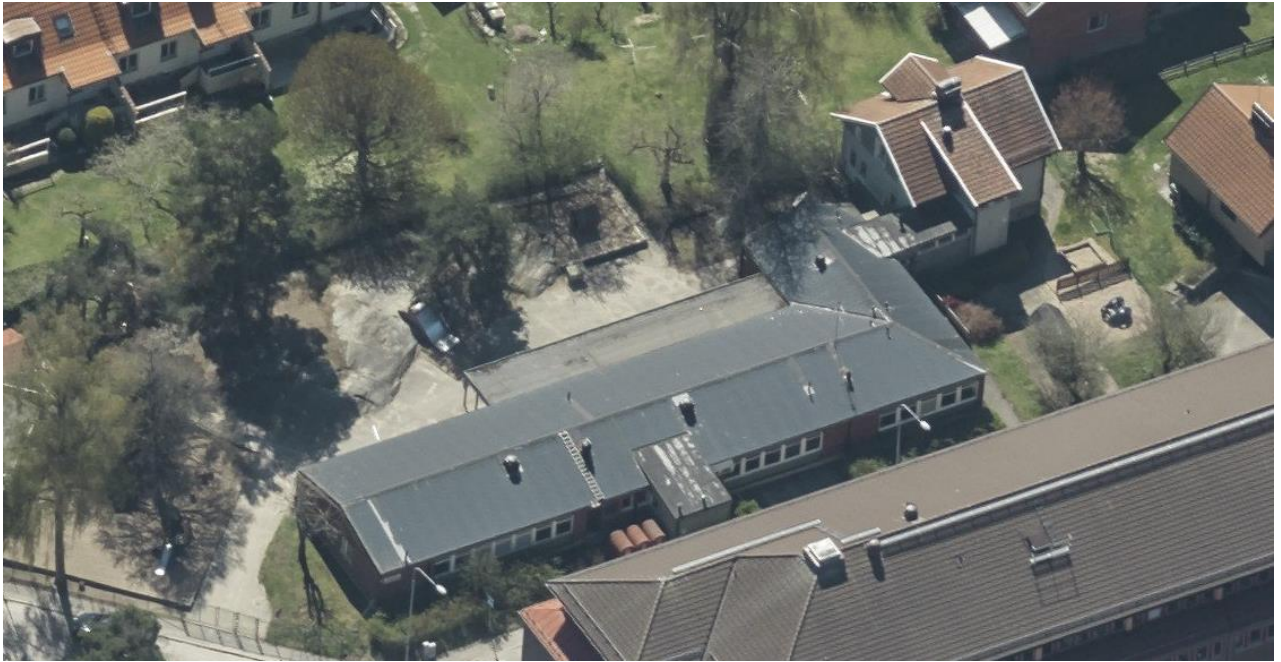
Kopparholmen 8

Byggnad 1 var ett äldre bostadshus uppfört i två plan med källare. Byggnaden var uppförd i trä och samtida med Kopparholmen 5 som uppfördes 1901. 1974 fick byggnaden ny fasad i plåt.

Byggnad 2 var en enplansbyggnad som uppfördes 1963 som barndaghem. Byggnaden hade en röd tegelfasad och detaljer av liggande grönmålad träpanel och hade med för tidens mått mätt stora ljusinsläpp. Kopparholmens förskola var stadens äldsta förskola, den stängdes ett par år före den revs.

1974 byggdes de två byggnaderna ihop och 2023 revs byggnaderna.

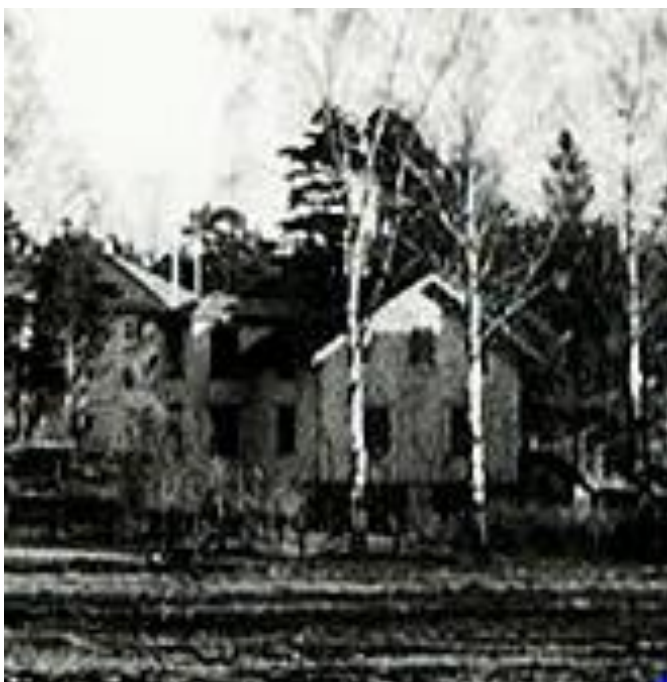
Foto 1953 Innovatums bildarkiv

Byggnaden var placerad på tomten så att den hade en större förträdgård, en lummig trädgård med äldre fruktträd. Tomtgränsen gick precis bakom huset.

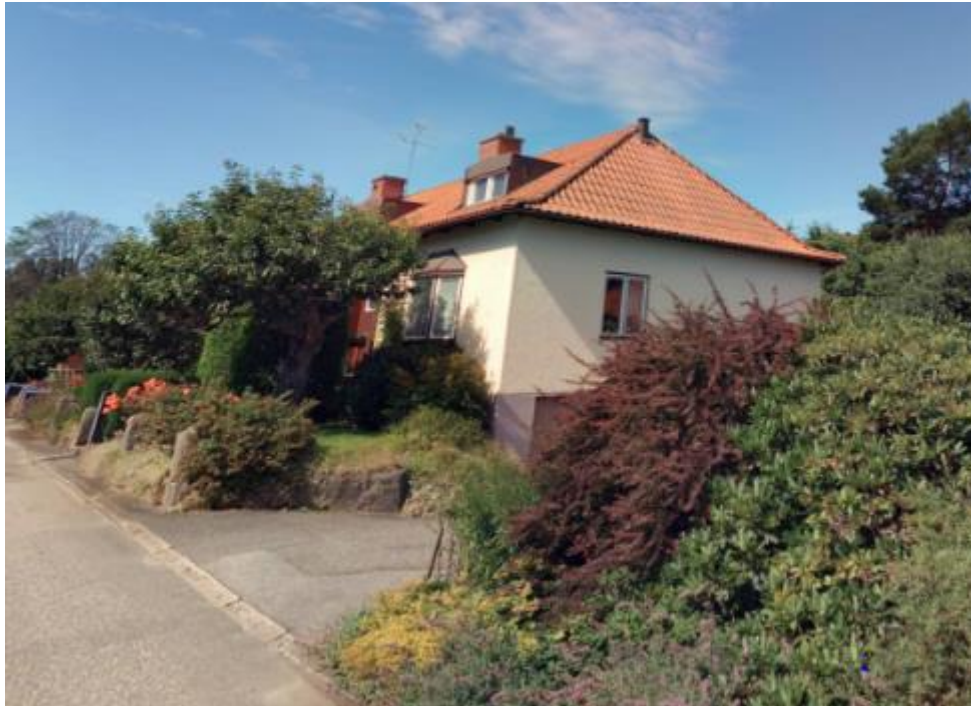
Kopparholmen 9-11

Radhus med tre lägenheter i ett plan med källare och vind.

Ljust putsade fasader med indragna entrépartier där fasaderna är klädda med mörk karosseripanel samt burspråk mot gatan.

Taket är valmat sadeltak med utsvängd nederdel som ger byggnaden en unik karaktär. På trädgårdssidan skjuter taket ut över altandörr och delvis över den upphöjda uteplatsen. Två takkupa samt två takfönster per lägenhet, förutom på mittendelen där en takkupa ersatt ett takfönster.

Radhuslängan är mycket välbevarad med karakteristiska detaljer så som entrépartier och burspråk. Takets form och de släta fasaderna utgör tillsammans med välbevarade detaljer ett mycket fint exempel på tidens flerbostadshus. De uppväxta och grönskande förträdgårdarna är ett värdefullt inslag i miljön med inspiration från den engelska radhusbebyggelsen. Byggnaden ska underhållas med traditionella metoder och material för att det kulturhistoriska värdet ska bibehållas.

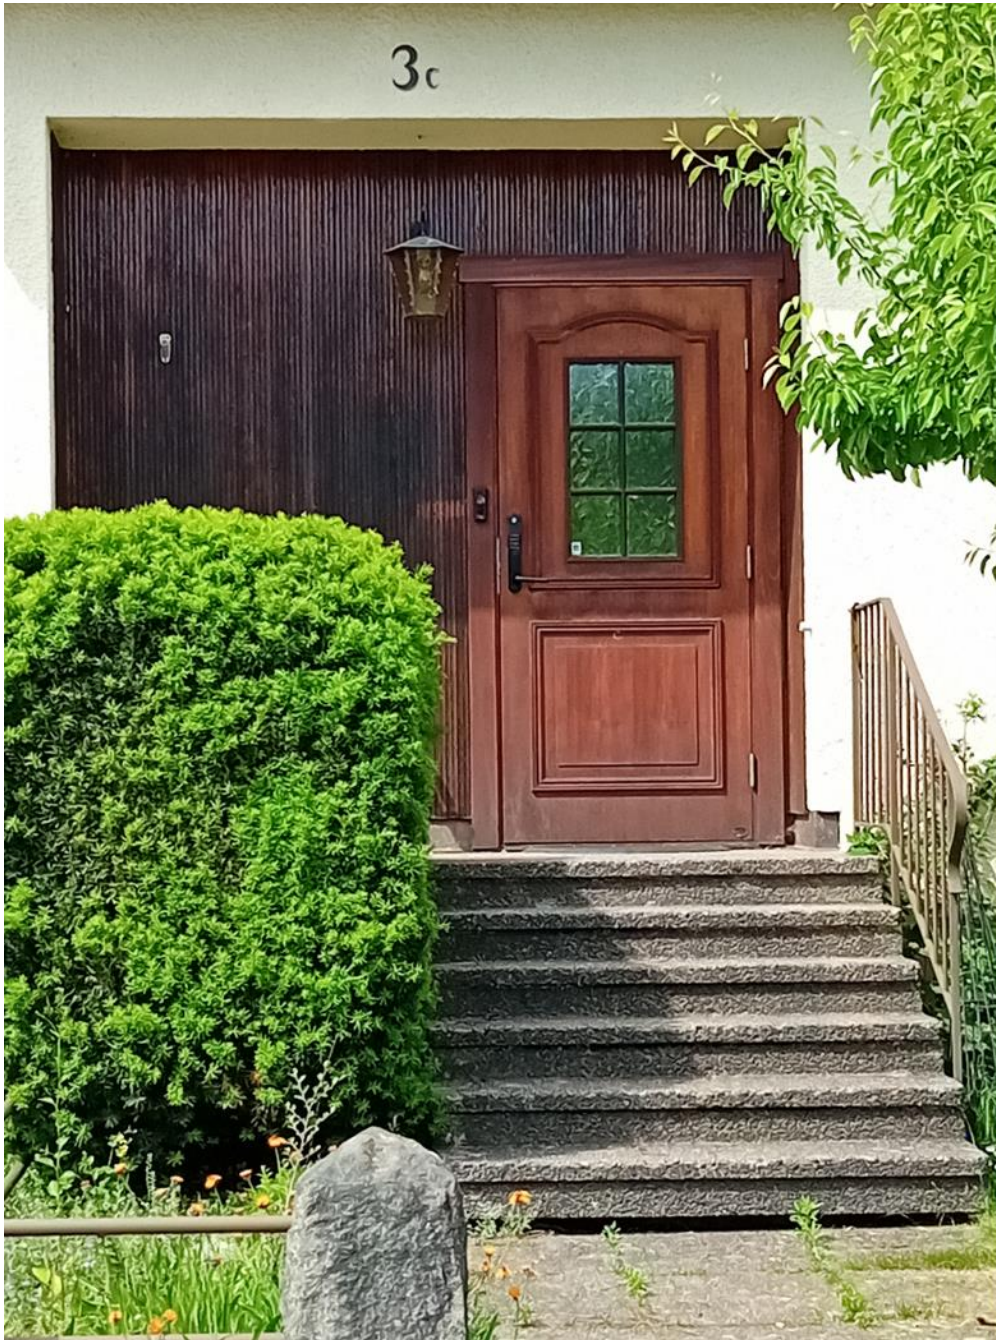
Indragna entrédörrar vilka är enhetligt utbytta. Trappräcke av svartmålat plattjärn.

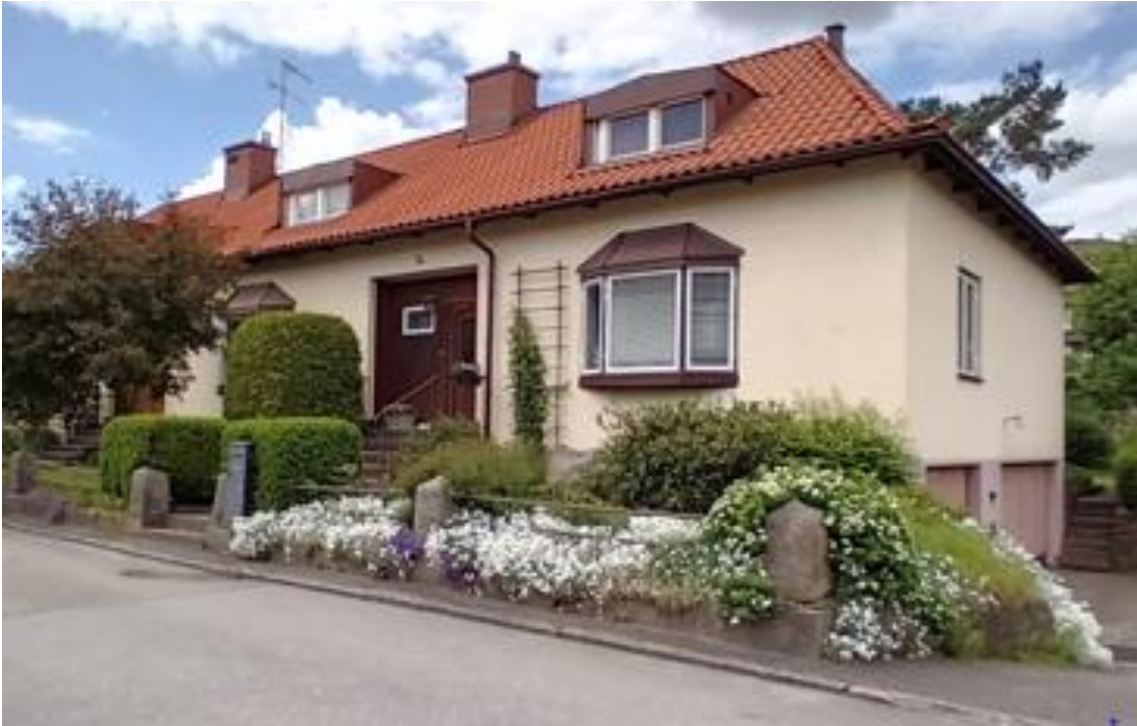
Tvåluftsfönster med brun karm och vit båge, ett karakteristiskt drag för tidens bebyggelse. Garage i källarplan med infart från nordöst. Bevarade garageportar med smalspårig panel, målade i ljus brun kulör, sockel i gråbeige?

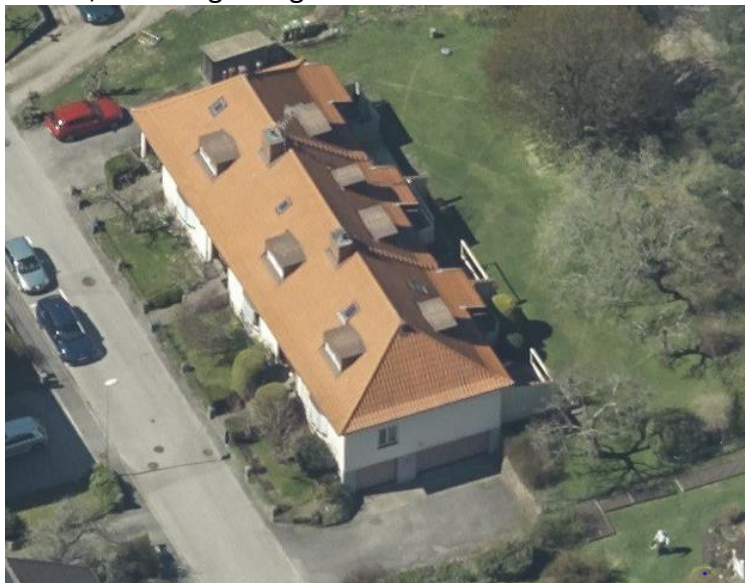
Tomten utgörs av en mindre förträdgård på entrésidan som avskärmas ut mot vägen av ett lägre staket med rundjärn mellan låga granitpelare. Mot trädgårdssidan har de en privat väl inhägnad uteplats som omges av en gemensam gräsmatta/grönyta

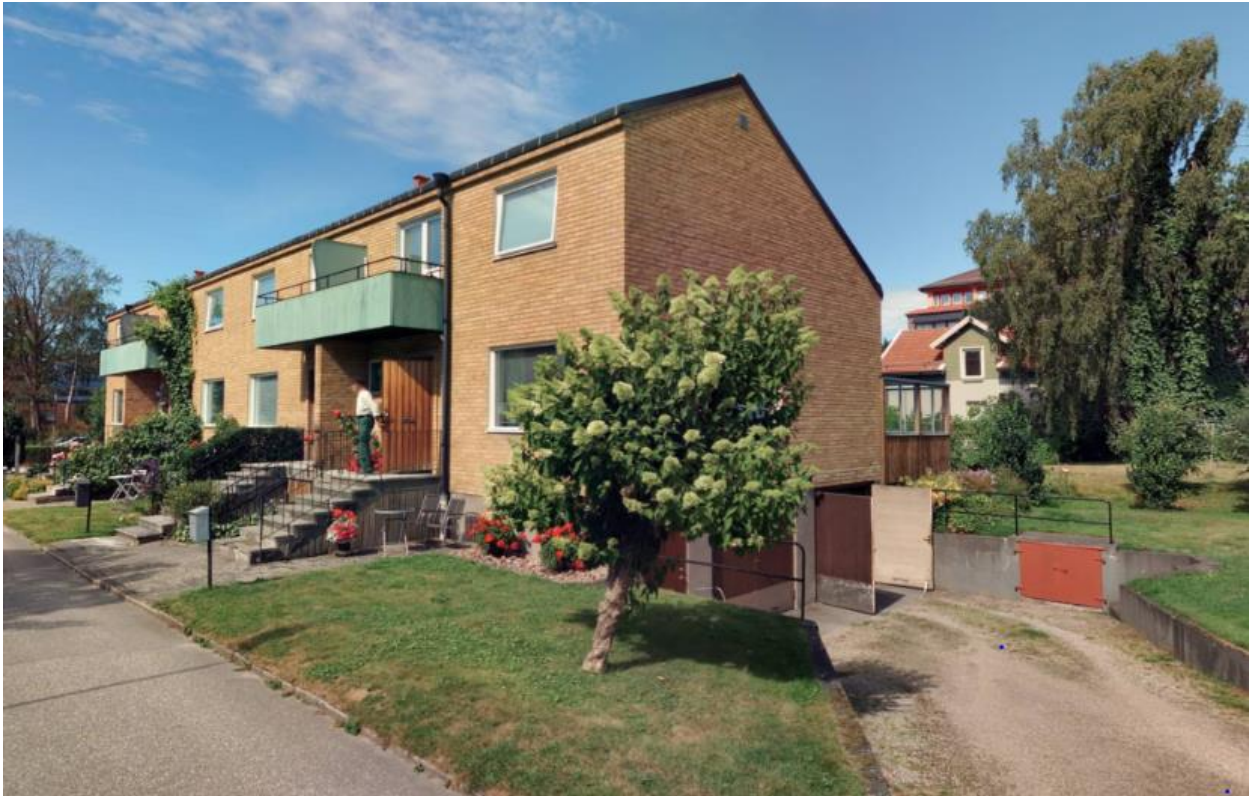
Kopparholmen 12-15

Radhuslänga med fyra lägenheter i tre plan.

Radhuset uppfördes med en asymmetrisk fasad i gult tegel. Sadeltaket med förskjuten nock är belagt med röda takpannor. Mot trädgårdssidan är byggnaden försedd med två takkupor och 4 takfönster.

Entrépartier med omfattning i rullskift, entrédörrar med karakteristisk locklistpanel. Fribärande betongtrappor med svartmålade trappräcken av plattjärn. Entréerna är placerade i par och skiljs åt av en uppmurad tegelvägg. Balkonger ovan entréerna skiljs åt av en skiljeväg i samma kulör som balkongfronterna. Balkongfronter av småsinuskorrugerad plåt med svart räcke av plattjärn. Nya vita aluminiumfönster bryter upp de annars släta tegelfasaderna. Inga takutsprång, svarta vindplåtar i liv med gavlarna. Tegelgaveln avslutas mot taket av ett koppstensförband i liv med fasaden. På långsidorna finns en enkelt murad takfotsgesims en halv sten ut. Garagedfart till källarplan, två portar och en dörr på gavlarna. Garageportar av liggande fasspontpanel med sparkplåt.

Radhuslänga med högt kulturhistoriskt värde trots att fönster är utbytta till likvärdiga med aluminium utsida. Det stora antalet välbevarade och karakteristiska detaljer så som entrépartier, balkonger med skiljevägg i plåt och garageportar är bevarat i original och utgör ett stort värde för upplevelsen av byggnaden och den enhetliga karaktären. Det asymmetriska sadeltaket skapar tillsammans med de släta gula tegelfasaderna och tidstypiska detaljerna en välbevarad och arkitektoniskt intressant radhuslänga från mitten av 1950-taletl.

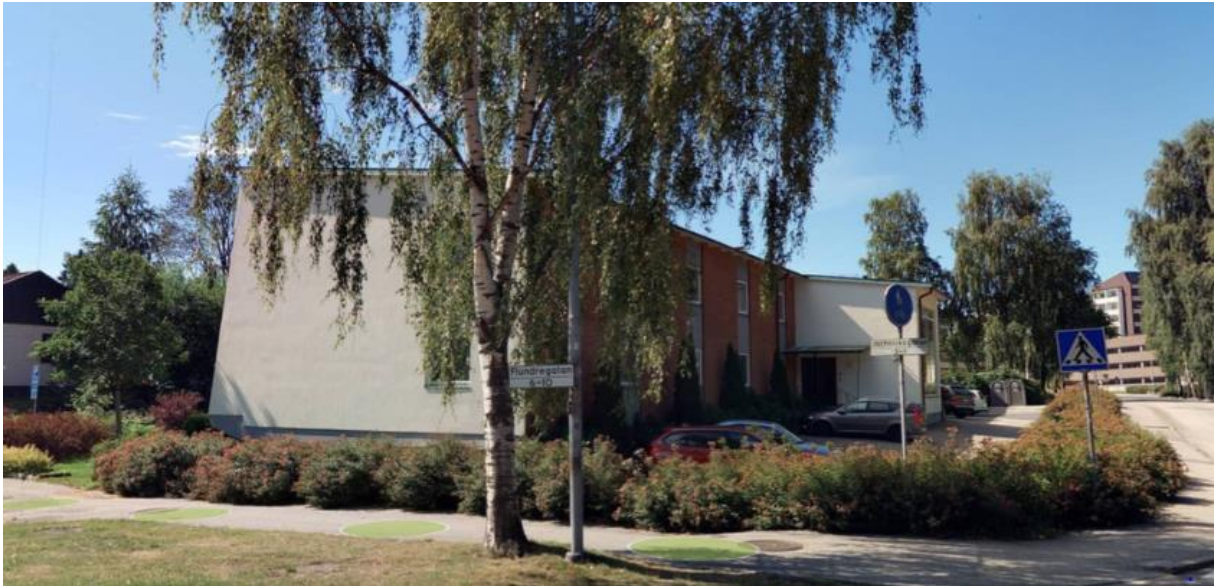
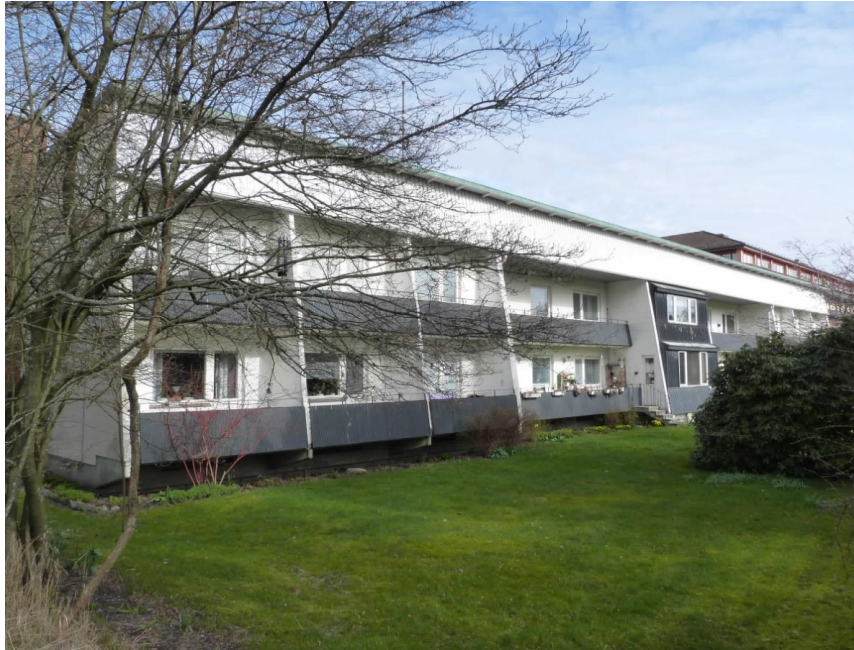
Jordesten 5

Flerbostadshus i två plan med källare

Uppförd med fasader i rött tegel, där fönster mot Flundregatan placerats i regelbundna rader, fasaden mellan fönster består av gråmålad lockpanel i trä. Det utstickande mittpartiet har en stor glasyta som medger ljusinsläpp i trapphuset.

Mot trädgårdssidan lutar fasaden och fasaden består av indragna balkonger med småsinuskorrigerade fronter. Här syns även kopparplåten ovanför sargen.

1980 ändras mittenpartiet mot trädgårdssidan, bestod ursprungligen av ett större fönsterparti som delvis satts igen.

Karakteristiska fasader, flackt pulpettak, fönsterplacering och de indragna balkongerna med fronter av småsinuskorrigerad plåt och svarta järnräcken är viktiga detaljer.

Särskilt värdefullt är materialkontraster mellan panel, puts och tegel vilket är ett tidstypiskt drag för 1960-talets bebyggelse. Även bevarade detaljer så som balkongfronter, entréer, fönster och takavvattning i kopparplåt är värdefullt för upplevelsen av byggnaden.
