# Geotekniska förhållanden m. m. kvarteret Kaminen och Anoden, Trollhättan (Fastigheten Stallbacka 4:2 och del av 4:5)

Komplettering med anledning av SGI yttrande 5.2-3707-0891, 2023-08-24

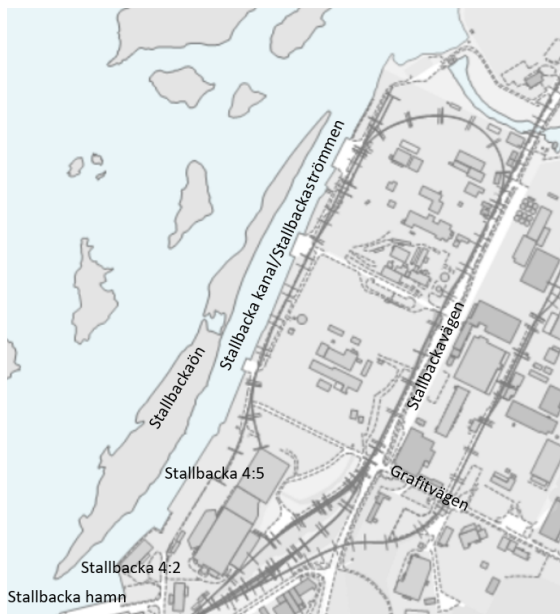
De två fastigheterna Stallbacka 4:5 och Stallbacka 4:2 är belägna i södra delen av ett större verksamhetsområde i anslutning till Stallbacka Hamn.

Fastigheten Stallbacka 4:5 är belägen intill fastigheten Stallbacka 4:2 inom ett större verksamhetsområde längs med Stallbackakanalen i Trollhättan, Figur 2.1a. I Figur 2.1b har ändringsområdet i detaljplanen markerats med vit streckad linje.

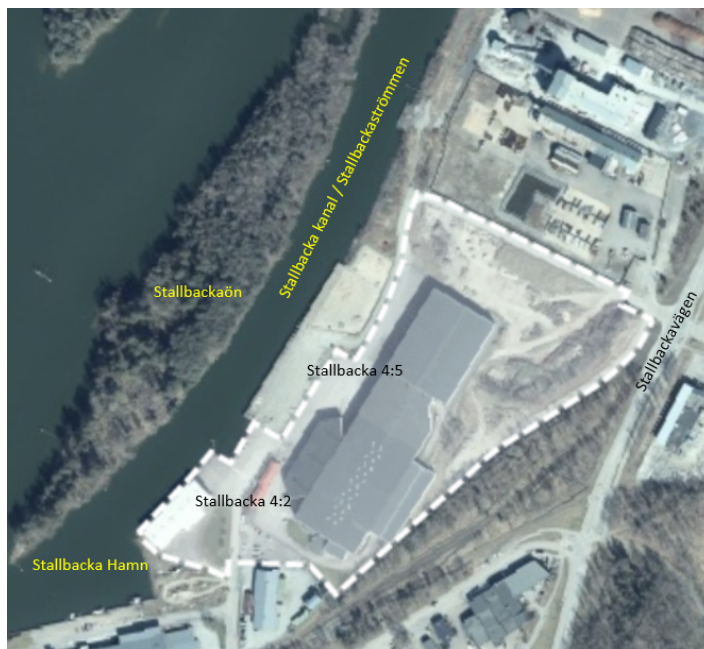
Figur 2.1b.

Ändringsområdet i detaljplanen visas med vit streckad linje.

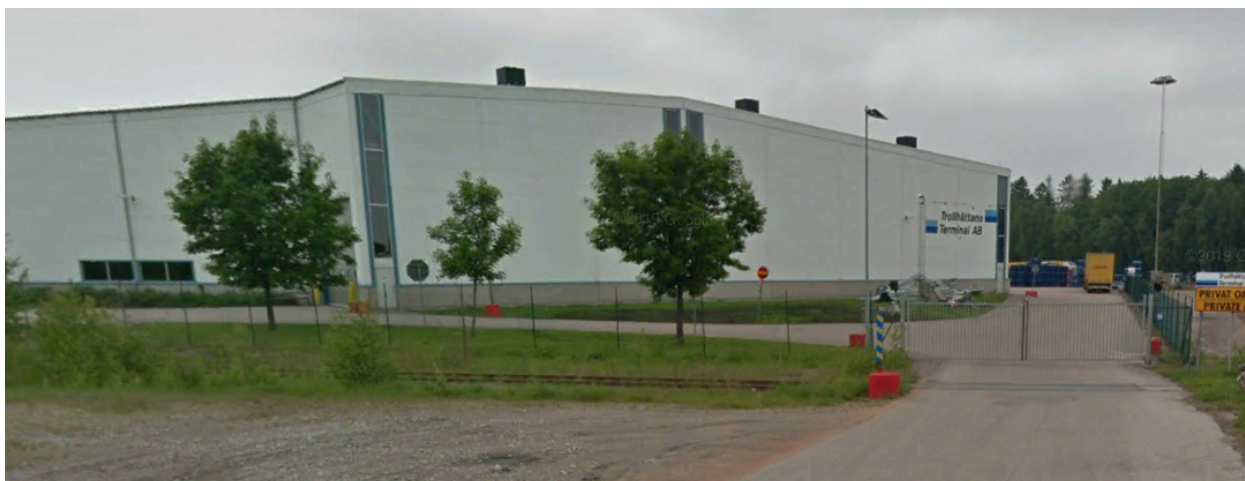
Figur 2.2 Bild mot syd av aktuellt utredningsområde. En tillbyggnad är planerad att utföras på dessa sidor av befintlig byggnad, där Trollhättans Terminal AB idag bedriver verksamhet. (Bildkälla: Google Earth)

En av orsakerna till ändringen av detaljplanen är en planerad tillbyggnad till den byggnad, som idag inrymmer verksamheten Trollhättans terminal AB, Figur 2.2.

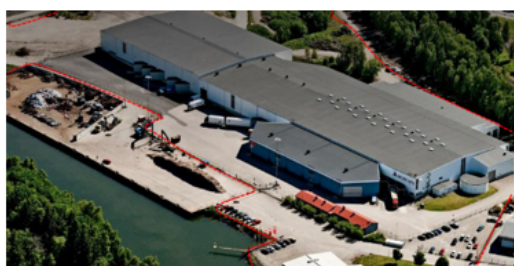
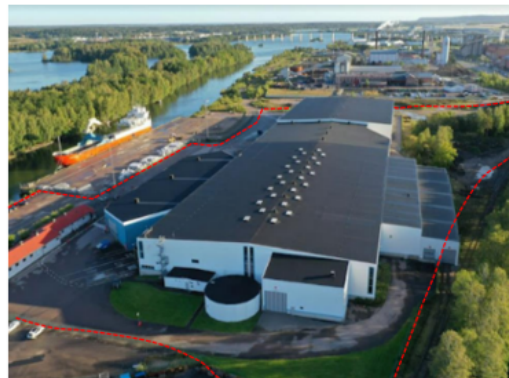
Figur 5.3. Foton tagna mot (a) öster och (b) norr. Ändringsområdet anges med röd markering. (Bildkälla: Katoen Natie, 2023-01-07)

Den största delen av älvstranden inom det aktuella utredningsområdet utgörs emellertid av kajkonstruktioner, från Stallbackahamnen i söder till något norr om befintliga byggnader, Figur 5.3a och Figur 5.4b. På fotona syns kajkonstruktionerna tydligt.

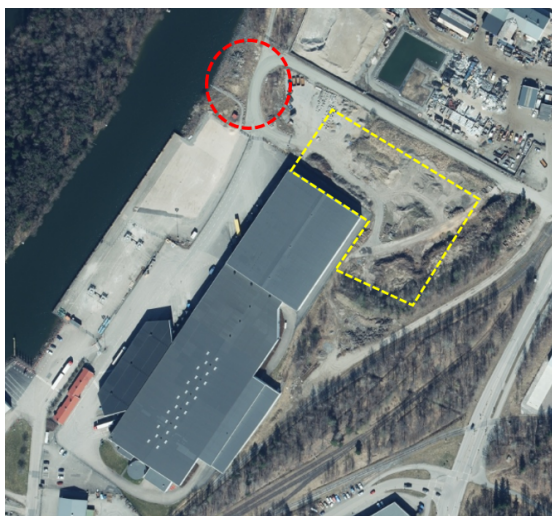
*Figur 5.4* Det aktuella utredningsområdet från Stallbackahamnen i söder till fastighetsgräns i norr. Området längst i norr, där det idag inte finns någon kajkonstruktion är markerat med röd, streckad cirkel. Planerad tillbyggnad är schematiskt markerad med gul färg. (Bildkälla: Lantmäteriet Min karta)

Det är endast delen längst i norr av utredningsområdet som saknar kajkonstruktion – visas med röd streckad cirkel, Figur 5.4. Den planerade tillbyggnaden till Trollhällans Terminal AB visas schematiskt med gul streckad markering.

En kortare sträcka från kanalen och in mot fastigheten Stallbacka 4:5 förefaller utgöras av naturmark och uppfyllnad med sand/grus och block av olika storlek på ytan inom den yta som markeras med röd, streckad cirkel i Figur 5.4, Figur 5.5 och 5.6. Det skulle kunna vara någon form av erosionskydd, men troligtvis inte. Snarare kan det vara en del av den dämmningsvall som nämnts tidigare i rapporten.

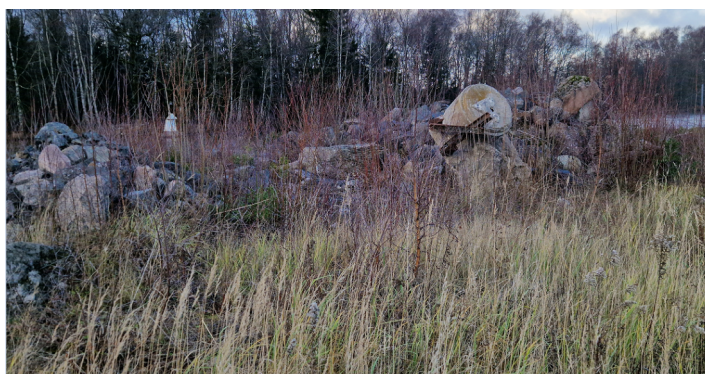
*Figur 5.5* Foto från strandkanten fastigheten Stallbacka 4:5. En uppfyllnad som i alla fall toppas med block har lagts ut. (Foto: Katoen Natie Sverige AB, november 2023)

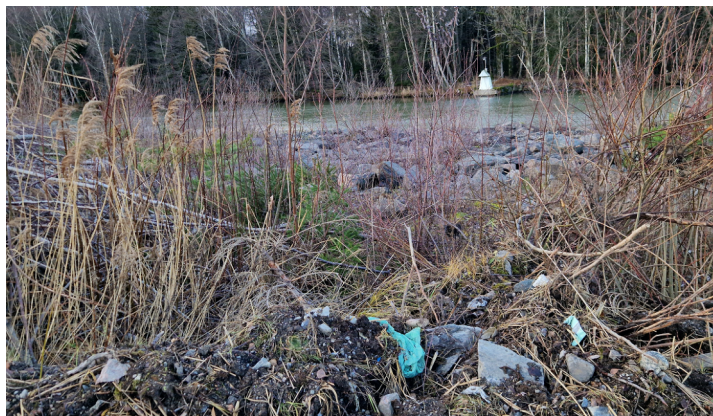
Figur 5.6 Foto från strandkanten fastigheten Stallbacka 4:5. En uppfyllnad som i alla fall toppas med block har lagts ut. (Foto: Katoen Natie Sverige AB, november 2023)

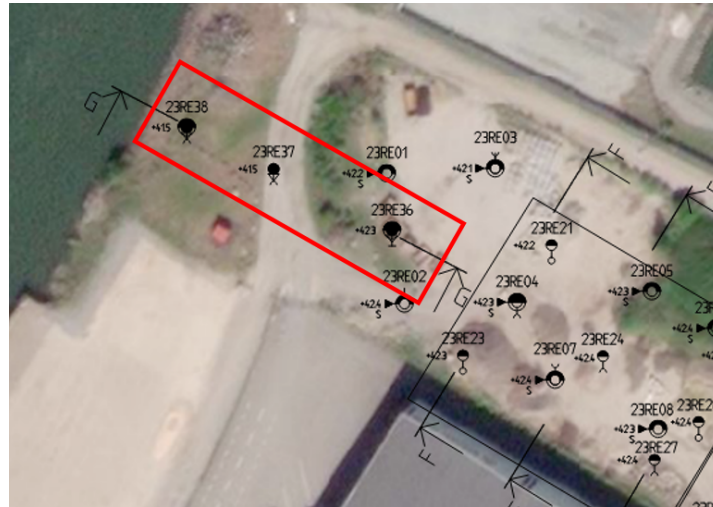
Figur 5.7a Undersökningspunkterna som har utförts för att kunna etablera en beräkningssektion för tillbyggnaden norr om befintlig byggnad visas med röd markering.

En jämförelse mellan de geotekniska undersökningspunkterna och batymetrin har gjorts med avseende på bergnivå. I Figur 5.7a visas i plan de undersökningspunkter som har använts för att etablera beräkningssektionen i den norra delen av utredningsområdet och i Figur 5.7b i sektion. I Figur 5.8 visas jämförelsen mot beräkningssektion, och då också batymetrin.

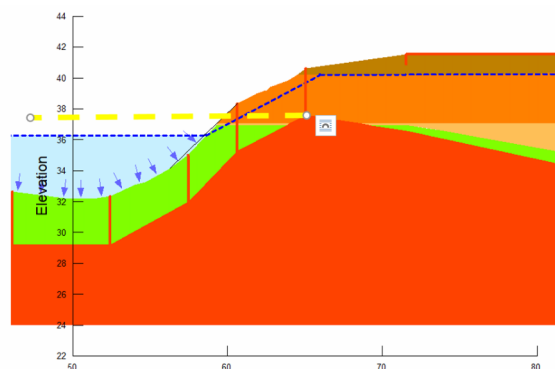
Figur 5.8 Jämförelse mellan batymetri och berg. Den gula streckade linjen utgår från bergbestämningen med Jb-sondering i punkt 23RE38. Vid beräkningarna har inledningsvis antagits värsta fall, att det är friktionsjord på berget. Men det kan också vara så att bergytan följer en mer horisontell linje mot kanalen, vilket leder till en sprängd kanal, streckad gul linje.

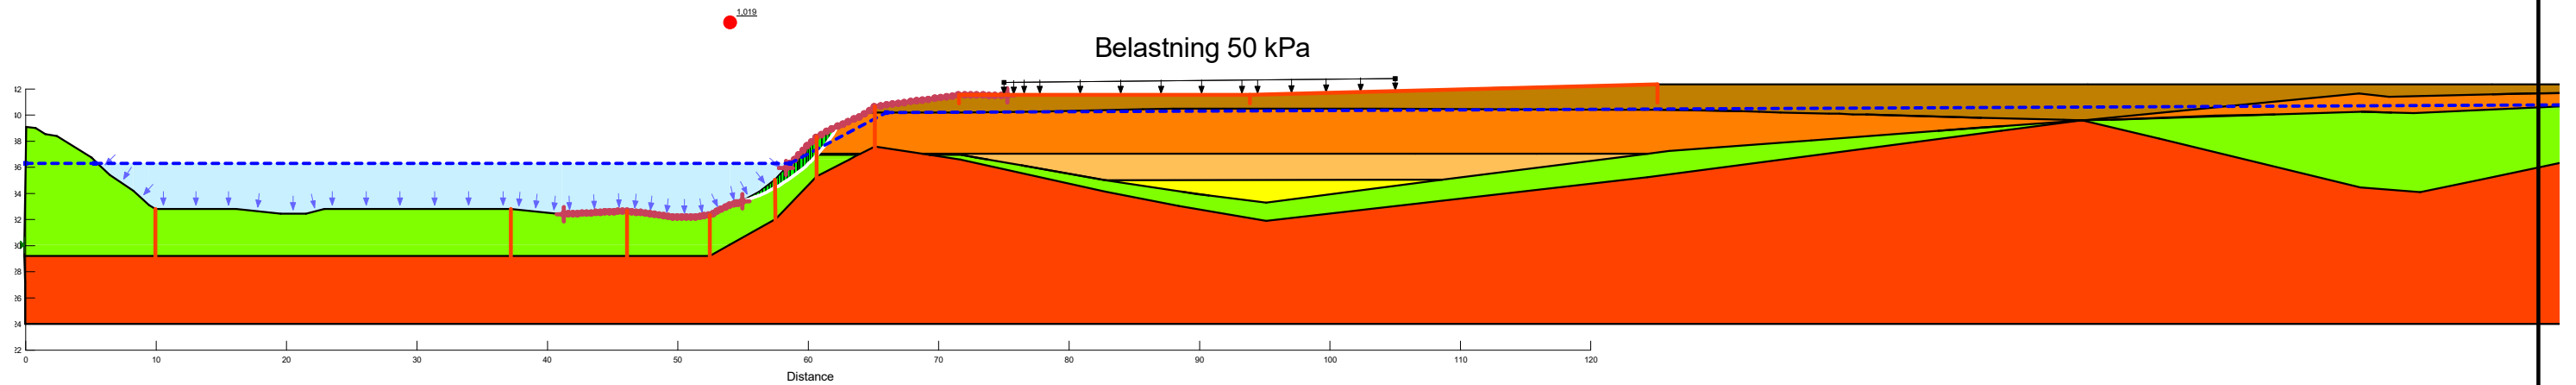
### Karakteristiska Värden Kombinerad Analys

Color	Name	Slope Stability Material Model	Unit Weight (kN/m <sup>3</sup> )	Effective Cohesion (kPa)	Effective Friction Angle (°)	C-Top of Layer (kPa)	C-Rate of Change ((kN/m <sup>2</sup> )/m)	Cu-Top of Layer (kPa)	Cu-Rate of Change ((kN/m <sup>2</sup> )/m)	C/Cu Ratio	Constant Unit Wt. Above Piezometric Surface (kN/m <sup>3</sup> )	Piezometric Surface
■	01_Fyllning	Mohr-Coulomb	21	0	35						17	1
■	02_Sandig Lera	Combined, S=f(depth)	18		30	4	0	40	0	0		1
■	03_Lera 1	Combined, S=f(depth)	17		30	1	0	10	0	0		1
■	04_Lera 2	Combined, S=f(depth)	17		30	2,5	0	25	0	0		1
■	05_Friktionsjord	Mohr-Coulomb	21	0	45						19	1
■	06_Bedrock	Bedrock (Impenetrable)										1

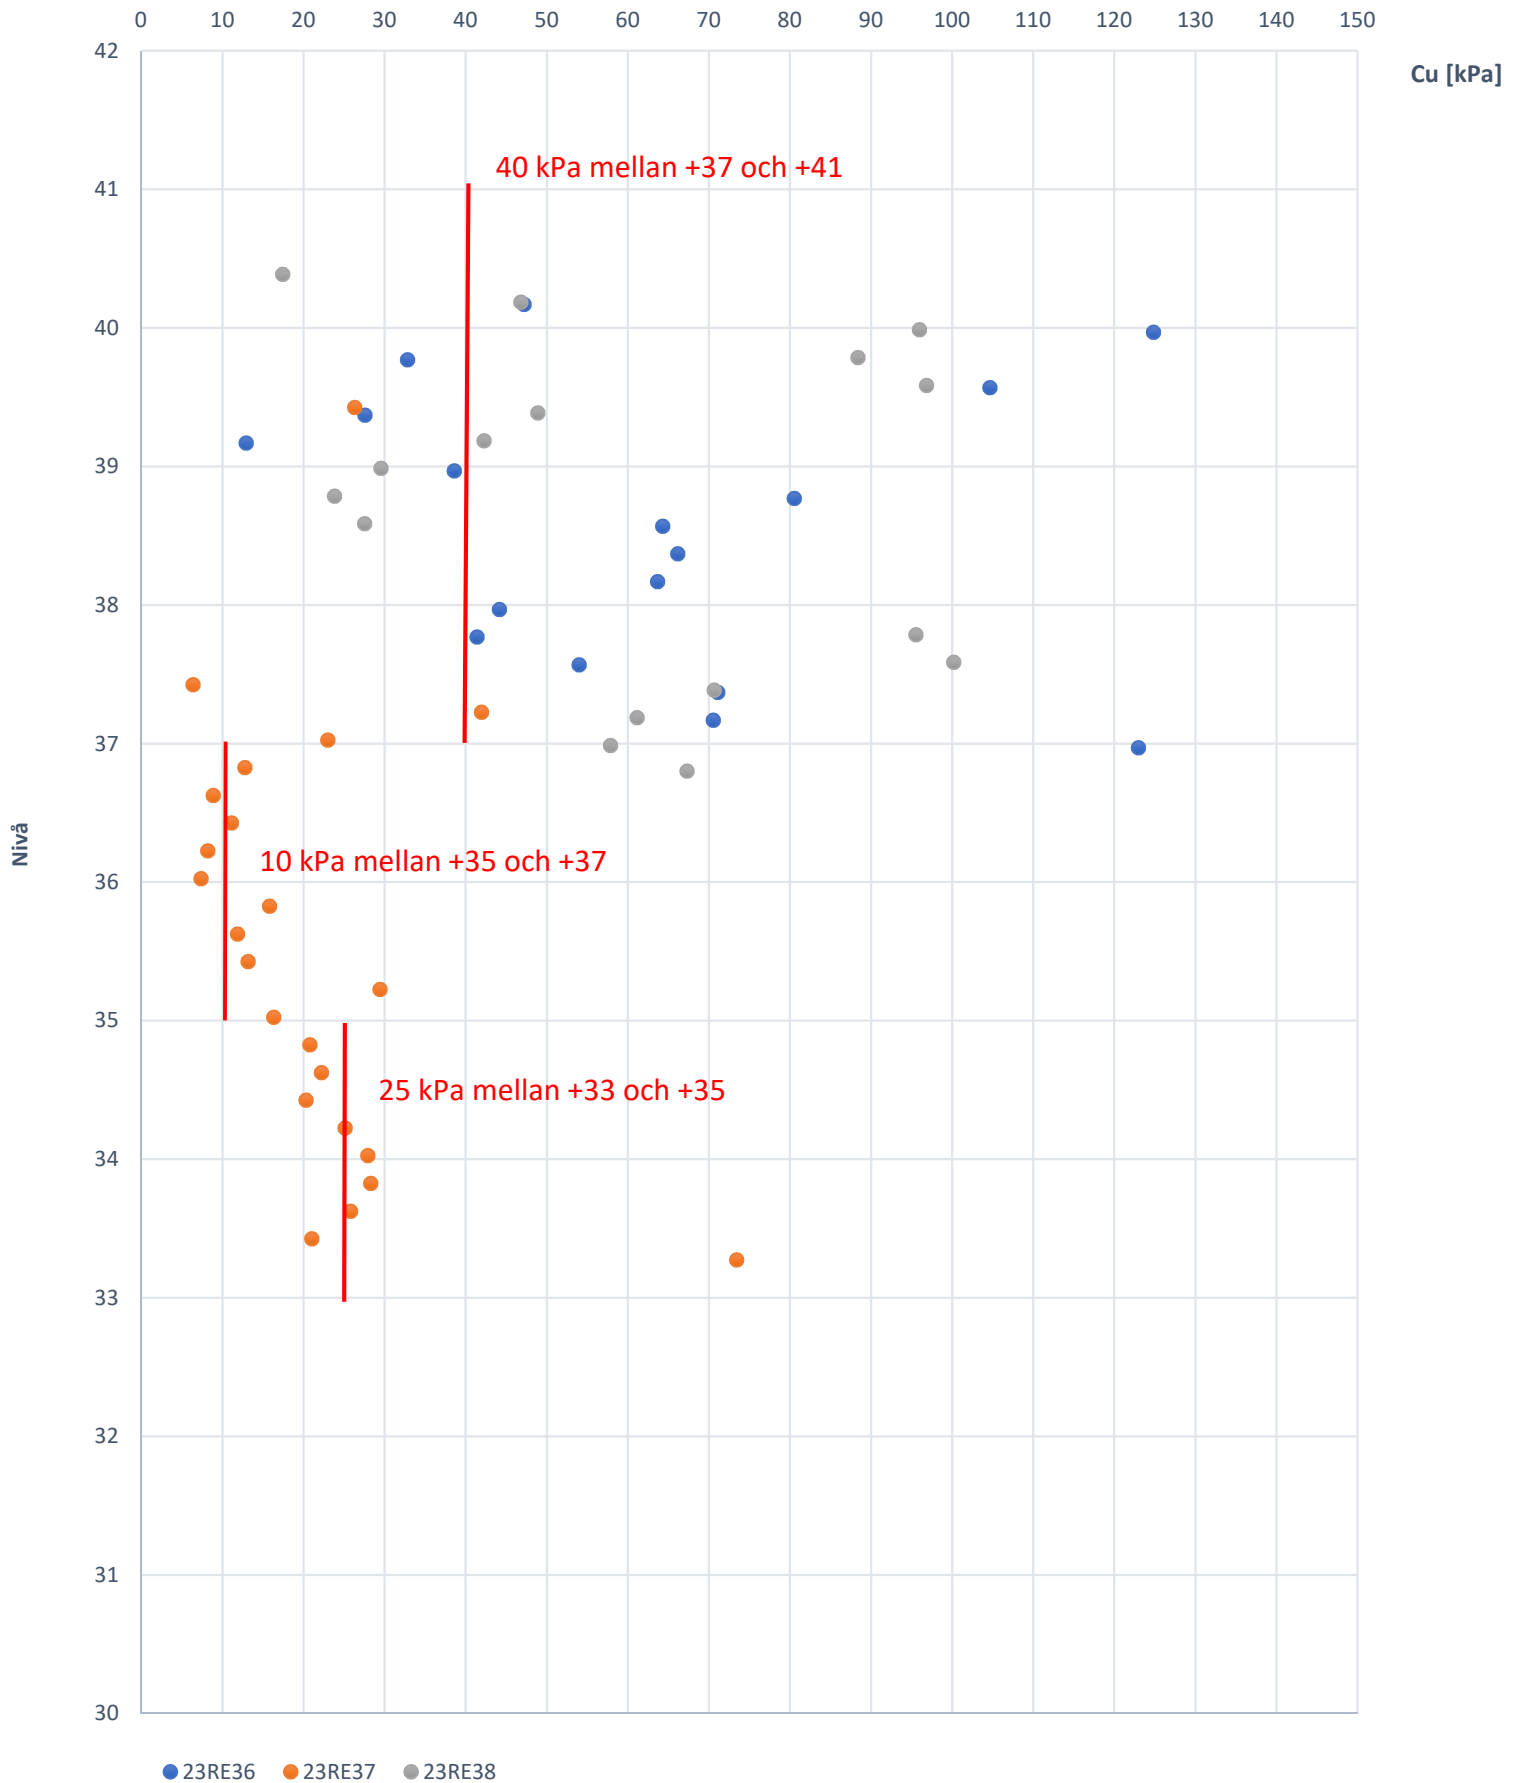
## Sammanställning härledda värden korrigerad odränerad skjuvhållfasthet

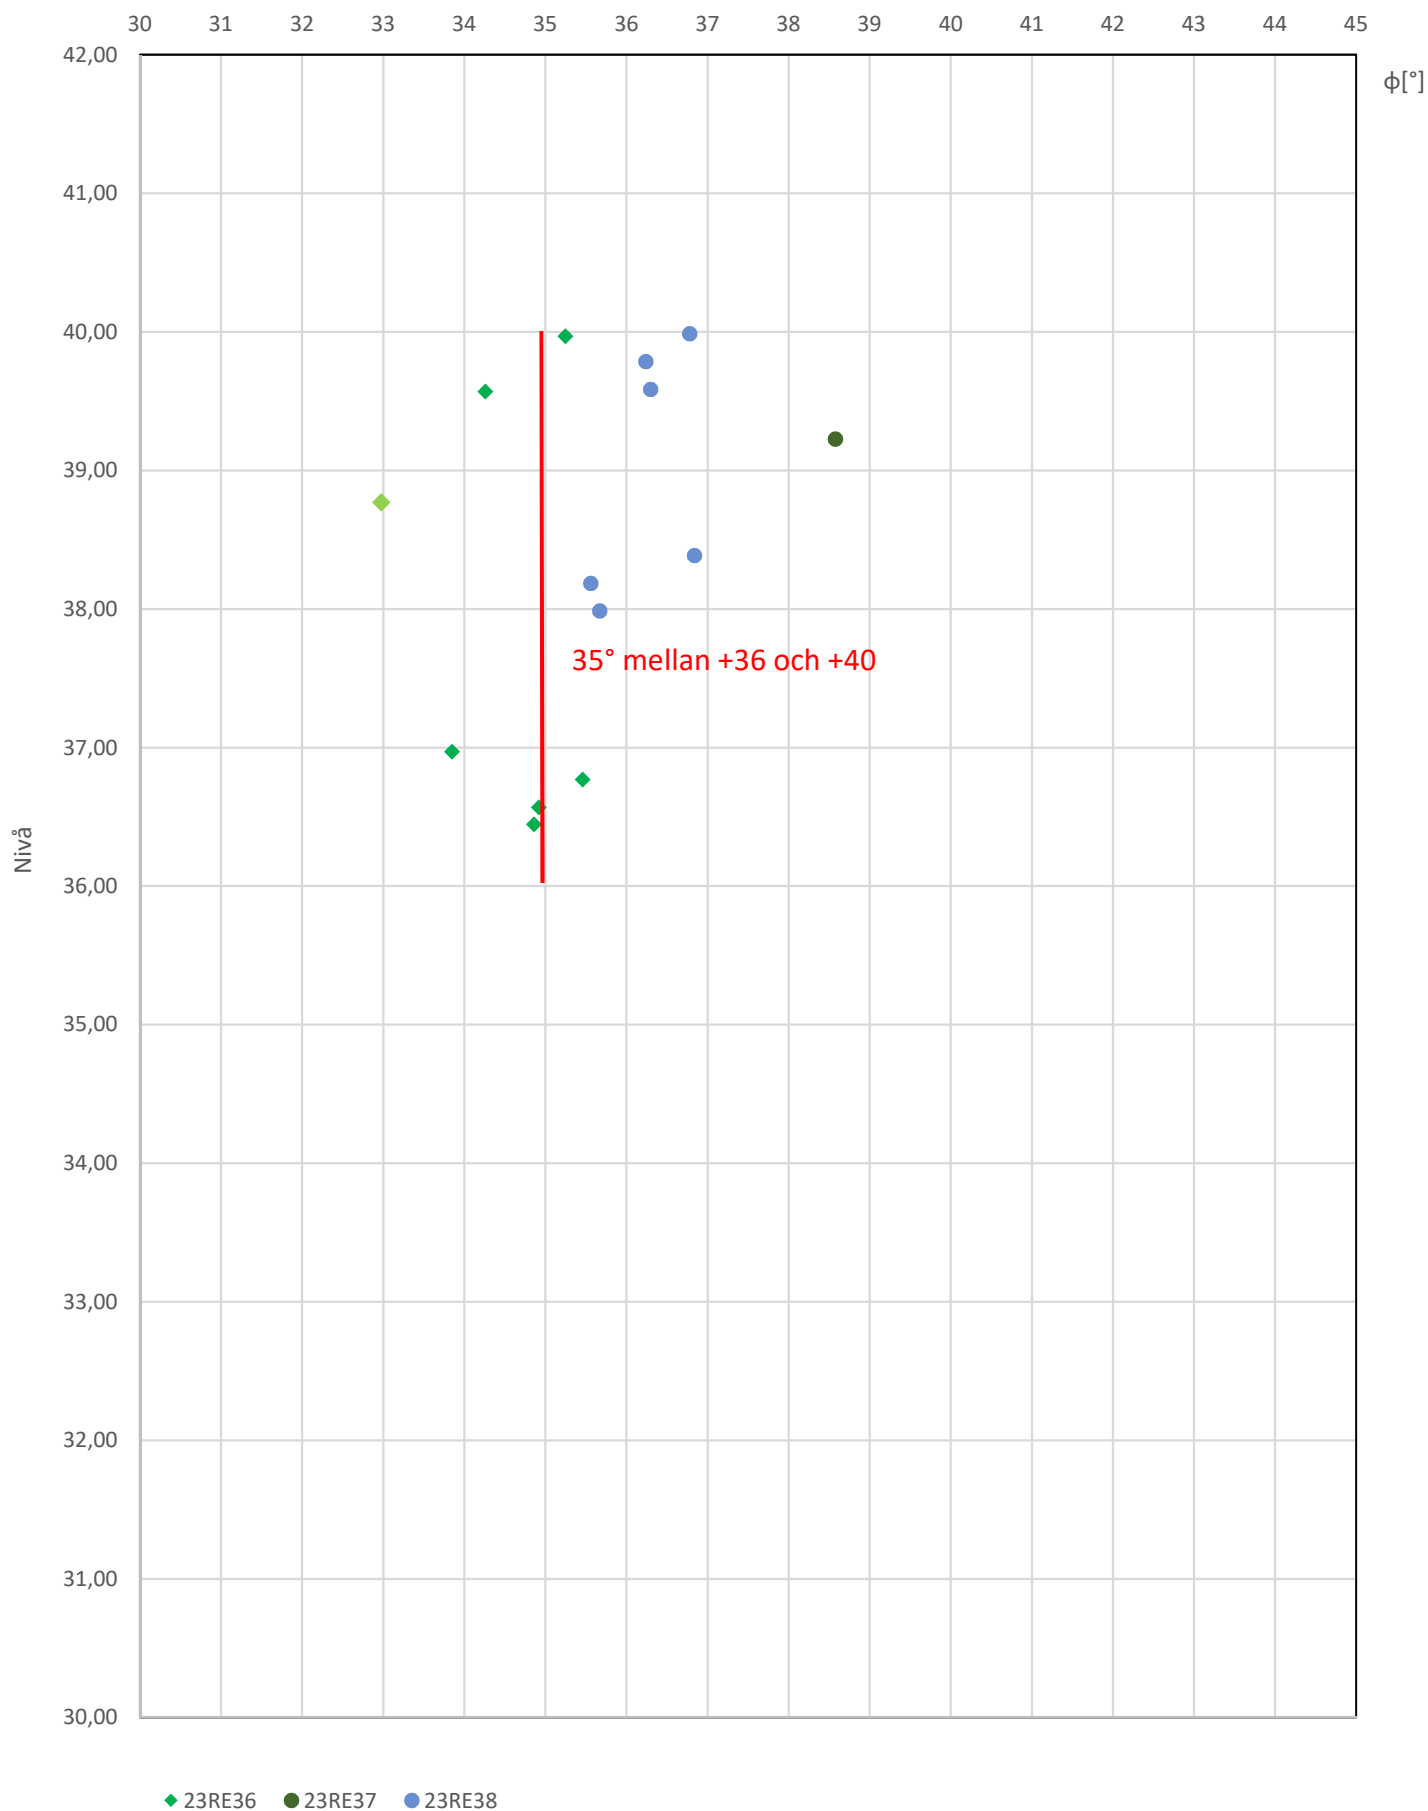
Sammanställning härledda värden friktionsvinkel

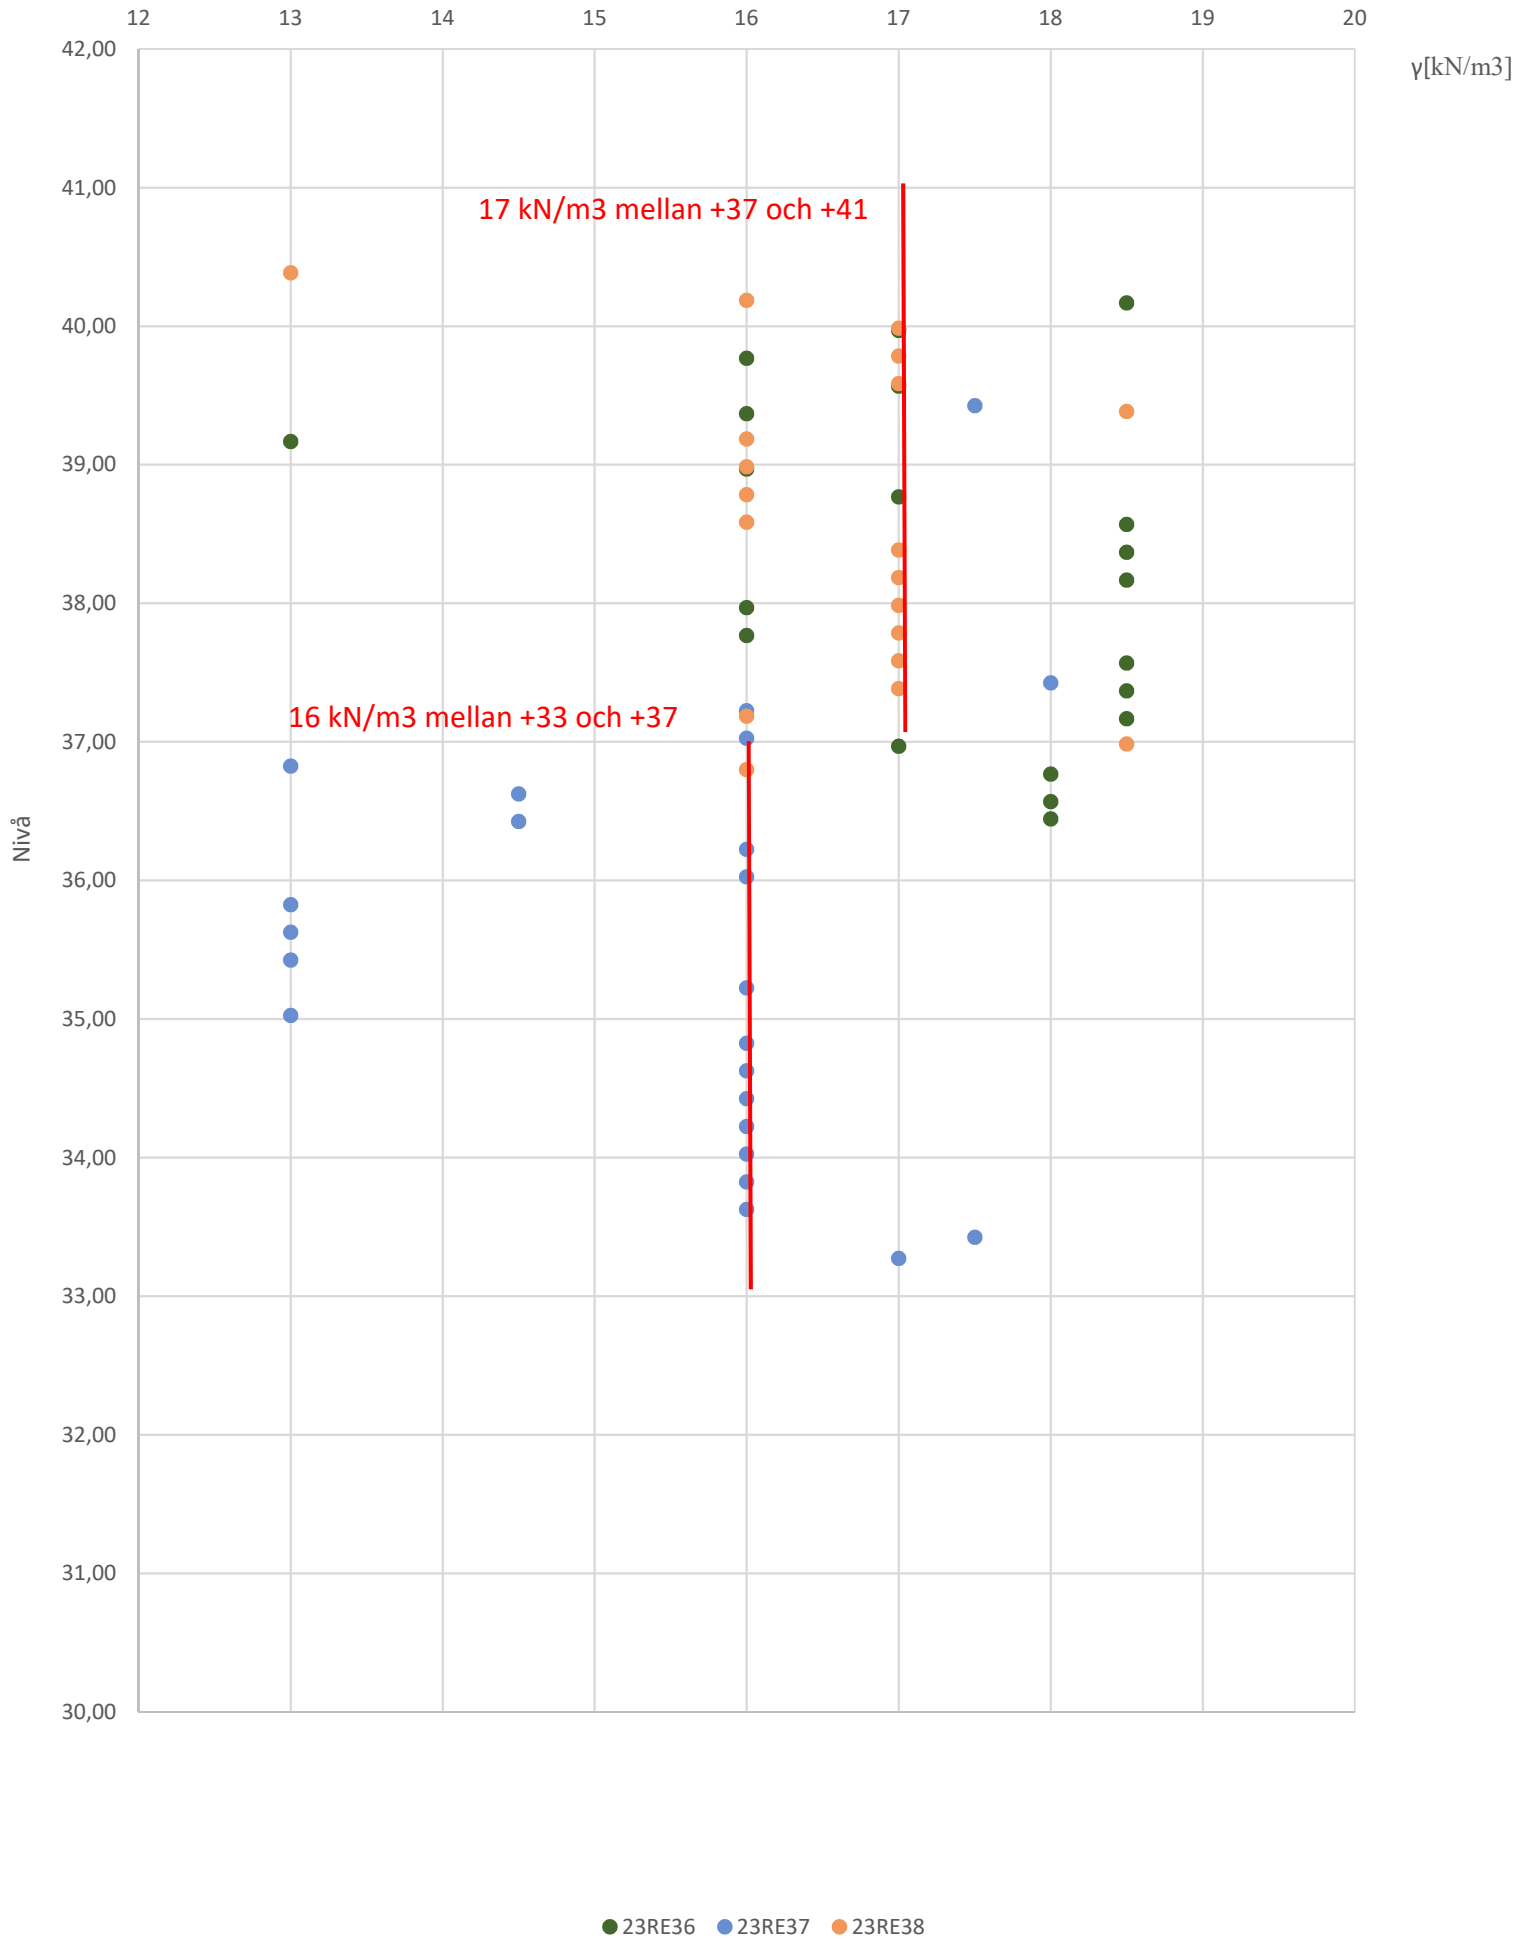
Sammanställning härledda värden Tunghet
